**VÝZKUM A ANALÝZA**  
(pracovní překlad z francouzštiny pro hl. m. Prahu 2018)

## Bezpečnost cyklistů a omezený jednosměrný provoz

**Podrobný rozbor nehod cyklistů v omezeném jednosměrném provozu v regionu Bruxelles-capitale (Brusel-hlavní město) (2008, 2009 a 2010)**

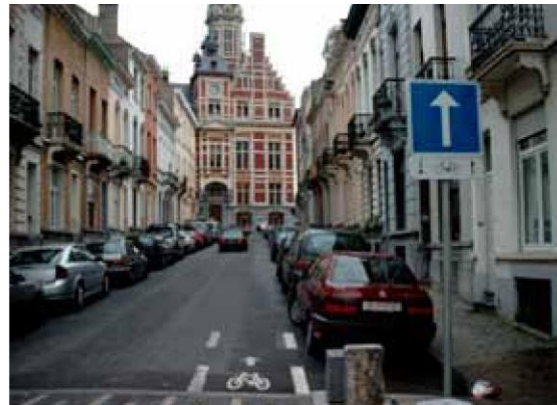
Obrázek 2 - značení F19 + M4 při vjezdu do cykloobousměrky.

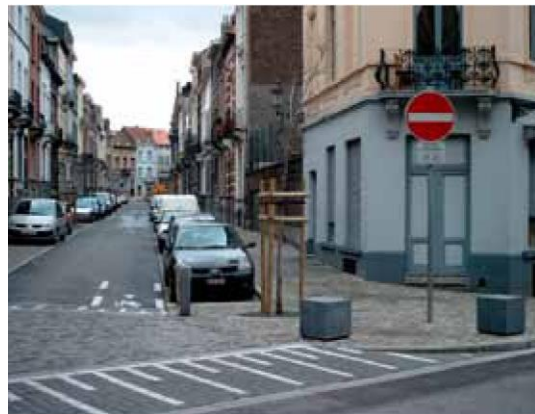
Obrázek 3 - značení C1 + M2 při výjezdu z cykloobousměrky.

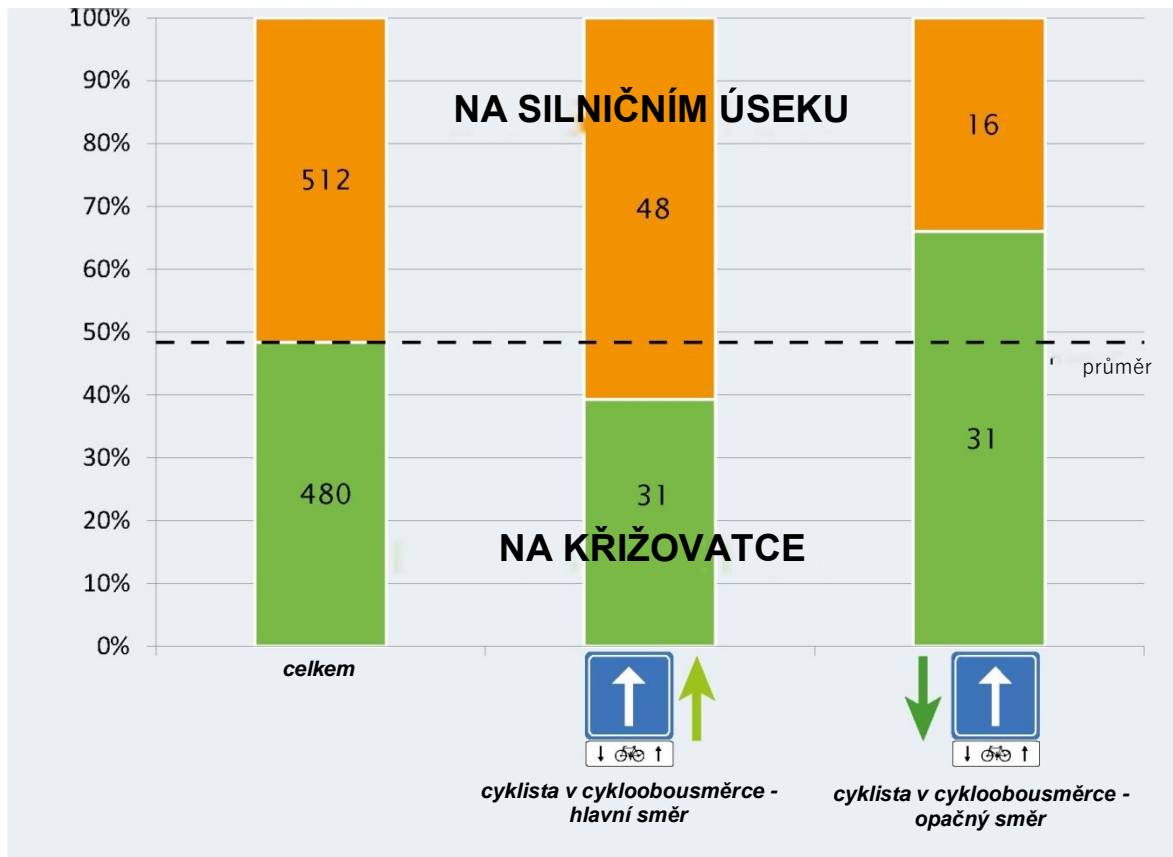
Obrázek 9 - Počet cyklistických nehod na křižovatce a na silničním úseku.

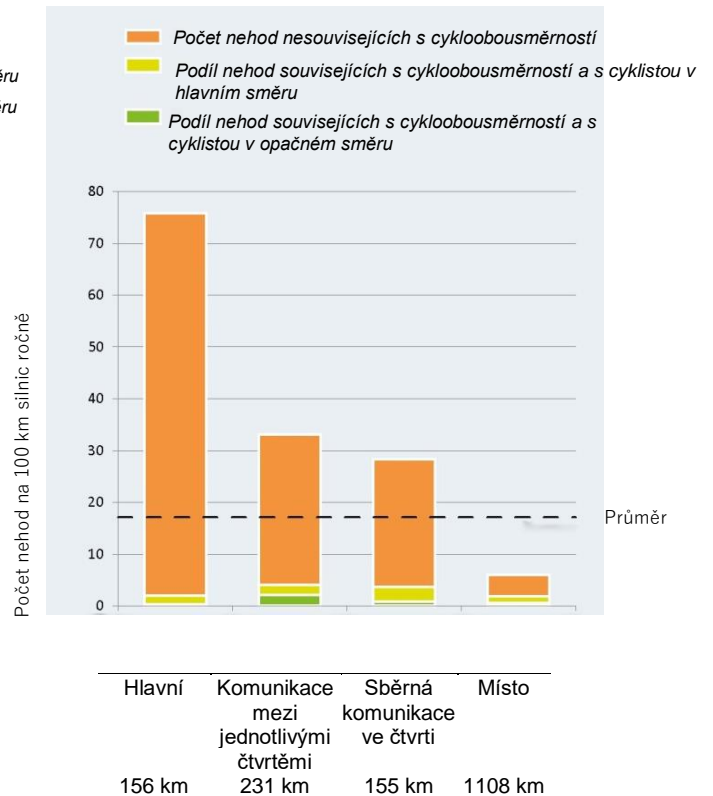
Obrázek 13 - Relativní riziko vzniku cyklistické nehody (úsek nebo křižovatka) na 100 km silnic v závislosti na hierarchické úrovni silnice (region Brusel-hlavní město, 2008 až 2010, počet=824).

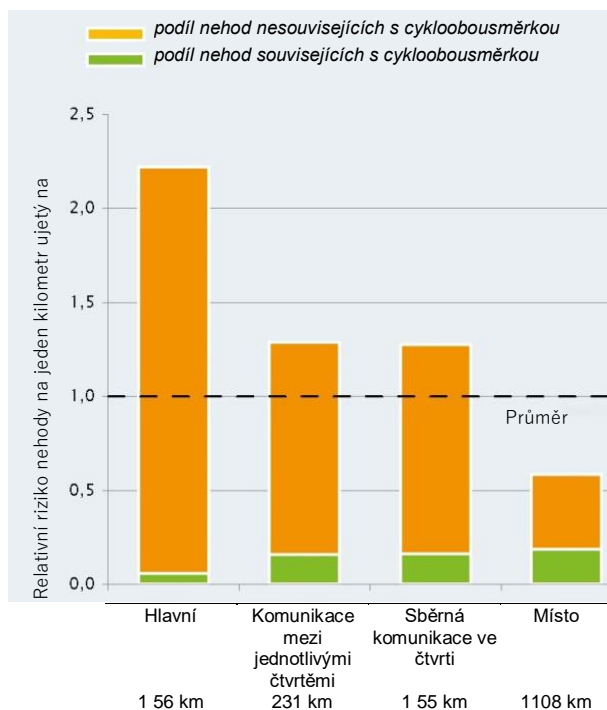
Cyklista je vystaven riziku, že se stane obětí nehody, které je přibližně 4krát vyšší na jeden kilometr hlavní sítě a 2krát vyšší v síti mezi jednotlivými čtvrtěmi nebo v oblasti sběrných komunikací než v místní síti.

Obrázek 15 - Relativní riziko nehody na jeden kilometr ujetý na kole (region Brusel-hlavní město, 2008–2010, počet=824, zjišťování počtu cyklistů Provelo).

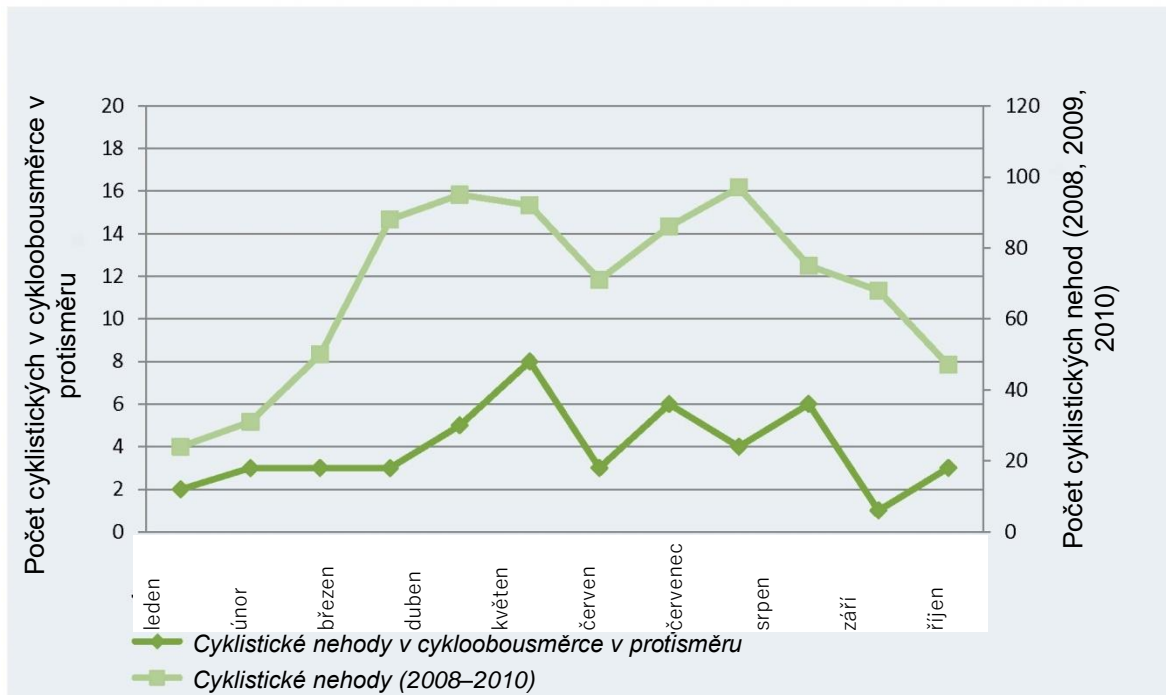
Obrázek 17 - Rozdělení cyklistických nehod v cykloobousměrce v protisměru oproti všem cyklistickým nehodám v průběhu roku (2008, 2009 a 2010).

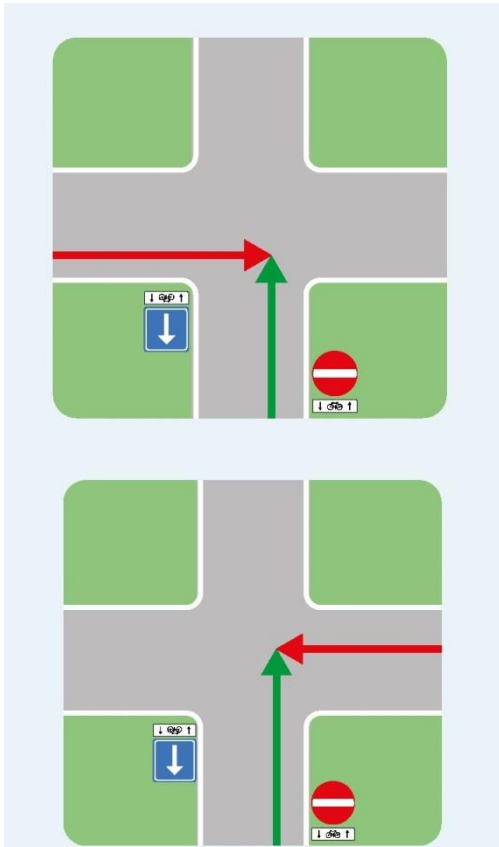
- Ve 14 případech jeli oba uživatelé po křižujících komunikacích a jeden z nich nedal přednost druhému. V 7 případech nehod nedal cyklista přednost vozidlu, 6krát na křižovatce s předností zprava a jedenkrát na křižovatce, u které je umístěna značka přednost v jízdě (v Belgii značka B1). Když přednost nedal druhý účastník silničního provozu, došlo k tomu 6krát na křižovatce s předností zprava a jedenkrát na křižovatce, u které je umístěna značka B1 (přednost v jízdě). Je třeba poznamenat, že na 6 křižovatkách s předností zprava nebyla umístěna značka B17 + M9 (přednost zprava pro cyklisty), i když to bylo povinné. Kromě toho na jedné z těchto křižovatek neměla být uplatněna přednost zprava pro cyklisty vzhledem k tomu, že cykloobousměrka ústila na regionální silnici s předností v jízdě. Signalizace byla mezitím změněna.

Obrázek 19 - Nákres nehody (vozidlo je znázorněno červeně a cyklista zeleně).

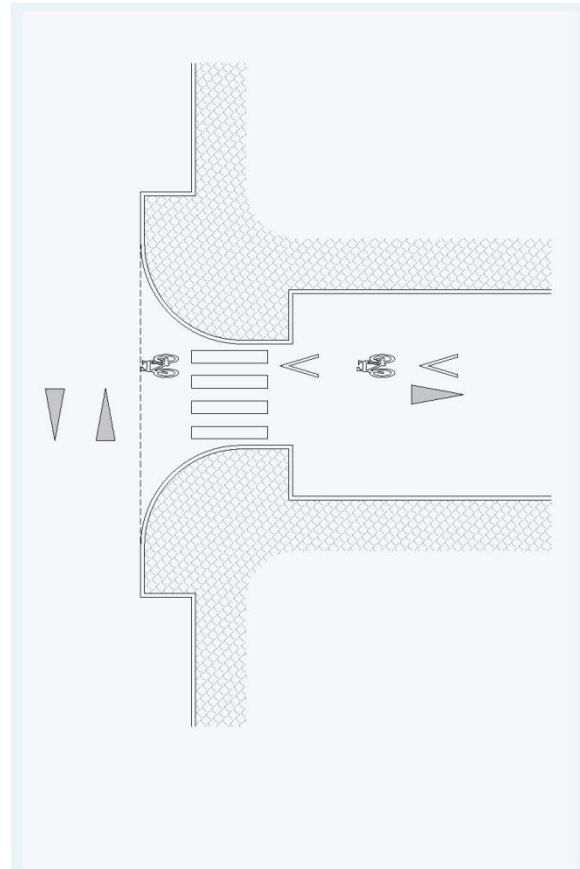
Obrázek 20 - Označení přednosti zprava u výjezdu z cykloobousměrky na křižovatce (IBSR 2006).

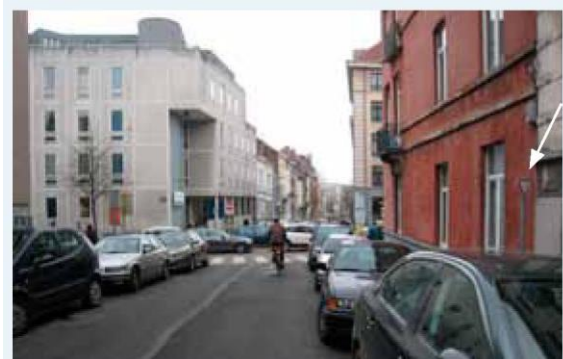
Obrázek 21 - Nehoda na křižovatce mezi ulicí Cornet a avenue d'Auderghem. Značka přednost v jízdě není dostatečně viditelná pro cyklisty a také zde chybí značení přednosti v jízdě, i když cykloobousměrkou je velmi rušná silnice.

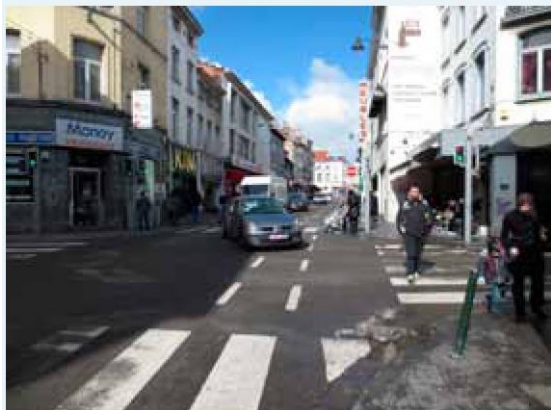
Obrázek 25 - nehoda na křižovatce mezi silnicí Gand a ulicí rue de l'Ecole: vozidlo odbočuje vlevo a narazí do cyklisty, který jede stále rovně. Na cyklostezce lze použít červený nátěr k označení místa křížení pohybu.

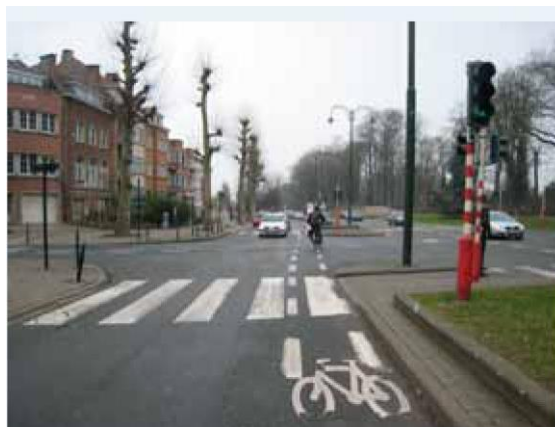
Obrázek 26 - nehoda na křižovatce mezi avenue des Croix du Feu a avenue de l'Araucaria: fázování světelné signalizace na postranní silnici by se mělo lišit od světelné signalizace na hlavní silnici, aby nedošlo ke srážce mezi účastníky silničního provozu, kteří zatáčejí a těmi, kteří jedou stále rovně.

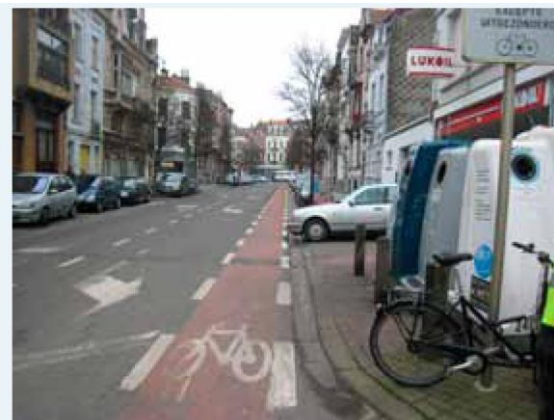
Obrázek 29 - nehoda na avenue Ducpétiaux při výjezdu z čerpací stanice. Nádoby na sklo zabraňují vyjíždějícím řidičům, aby si všimli cyklistů, označená a barevná cyklostezka však přitahuje pozornost řidičů.

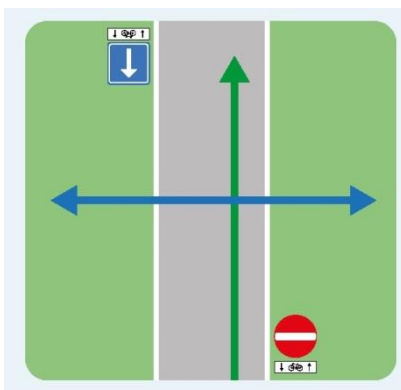
- V 5 případech došlo k nehodě s chodci, kteří ve dne přecházeli silnici za normálních atmosférických podmínek. Čtyři z těchto chodců přicházeli k cyklistovi z pravé strany, 1 z levé strany a přešel část vozovky. Chodec ve všech případech přecházel mezi zaparkovanými vozidly. Tato vozidla bránila uživatelům silničního provozu dobře vidět okolo. Ve 4 z 5 případů chybělo značení upozorňující na přítomnost cyklisty v opačném směru. Jeden z chodců byl vážně zraněn.

Obrázek 30 - Nákres nehody (chodec je znázorněn modře a cyklista zeleně).

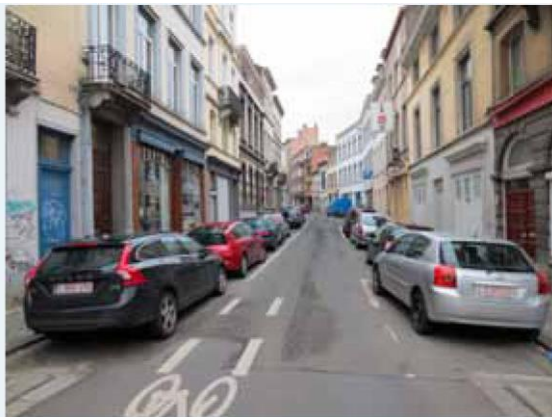
Obrázek 32: nehoda na ulici rue de la Tulipe: křížení cyklisty a vozidla není v této cykloobousměrce snadné. Poznámka: přítomnost dvou parkovacích pruhů snižuje šířku průjezdu na méně než 4 m, což brání řádnému zásahu záchranné služby.

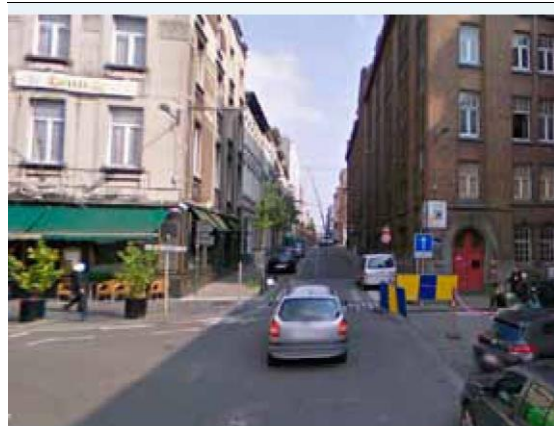
Obrázek 33: nehoda v ulici Traversière: nevhodné parkování nutí řidiče jezdit po cyklistické stezce (Zdroj: maps.google.be).

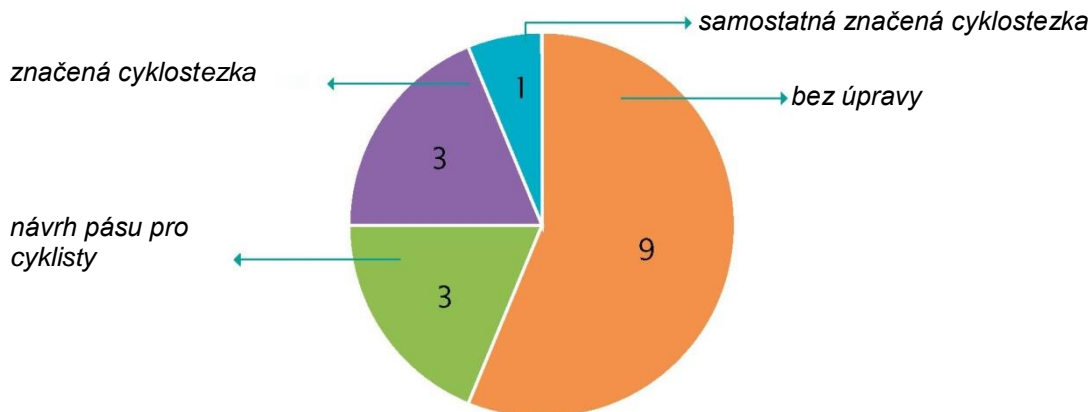
Obrázek 35 - Typ úpravy pro cyklisty při nehodě na silničním úseku s cyklistou jedoucím v protisměru v cykloobousměrce.

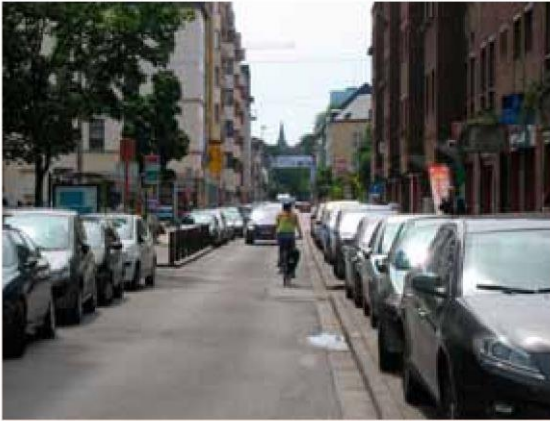
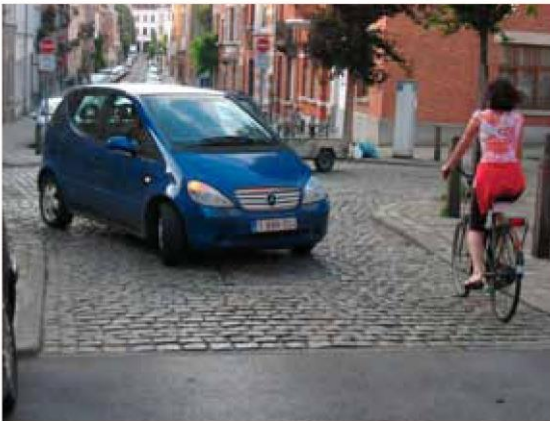
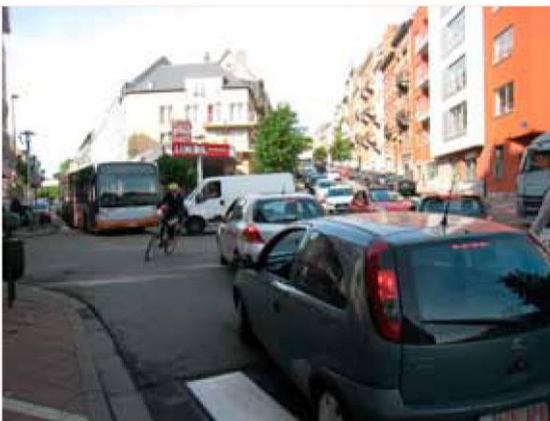
Obrázek 36 - Situace, kdy se cyklista ocitl tváří v tvář řidiči automobilu.

Pasivní interakce: není potřeba zpomalení. Vzdálenost/volný prostor mezi uživateli je dostatečný	Nedochází ke zvláštnímu zpomalení cyklisty nebo vozidla vzhledem k dané situaci bez interakce.		Situace není problematická, ani nepohodlná	ZVLÁŠTNÍ POZORNOST V OBLASTI ÚPRAVY, ZEJMÉNA U PŘÍJEZDU KE KŘIŽOVATCE
Aktivní interakce: křížení/manévrování vyžaduje zvláštní zpomalení	Pouze v přítomnosti širokého vozidla	Málo častá situace	Situace není problematická, ani nepohodlná	
		Častá situace	Neproblematické, ale nepříjemné pro účastníka silničního provozu.	
Vzdálenost/volný prostor mezi uživateli je dostatečný	Pro všechna vozidla	Málo častá situace	Situace není problematická, ani nepohodlná	
		Častá situace	Neproblematické, ale nepříjemné pro účastníka silničního provozu.	
Větší až velké křížení: zastavení je nutné při křížení nebo zatáčení na křižovatce Příliš malá vzdálenost mezi účastníky	Pouze v přítomnosti širokého vozidla	Málo častá situace	(Trochu) problematické a (trochu) nepříjemné pro účastníky

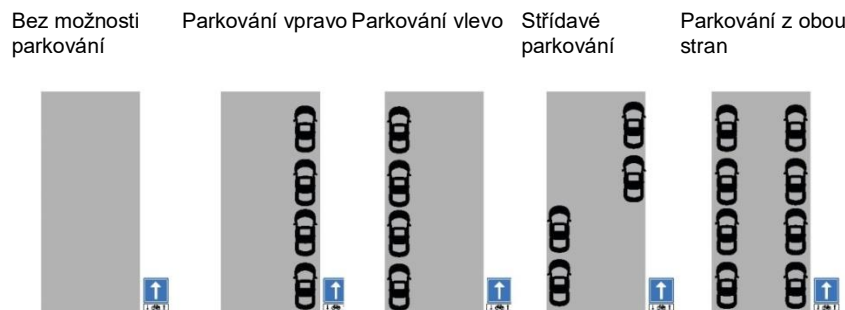
úseků. Poté se vezme v úvahu u každého úseku parkovací poloha (vlevo, vpravo, po obou stranách) a šířka vozovky, kde lze jezdit (šířka mezi obrubníky mínus 2 m na parkovací pás). Šířka cykloobousměrek, kde k nehodě došlo, byla také změřena (pokud byla k dispozici).

Úzké	≤ 3 m	0 segmentů	1 segment	2 segmenty	1 segment	16 segmentů	20
	3,1 - 3,5	0 segmentů	1 segment	2 segmenty	0 segmentů	20 segmentů	
Střední	3,6 - 4,5 m	2 segmenty	12 segmentů	10 segmentů	1 segment	9 segmentů	34
Široké	> 4,5 m	1 segment	5 segmentů	5 segmentů	0 segmentů	12 segmentů	23
		3	19	19	2	57	100

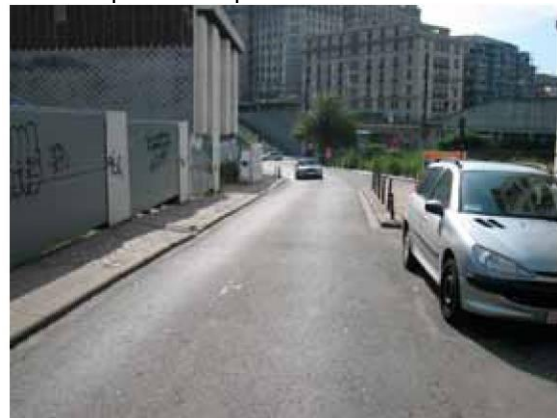
Obrázek 40 - ulice Jacques de Lalaing: parkování bylo zakázáno v délce 14 metrů směrem ke křižovatce. To umožňuje cyklistům lepší umístění na silnici před příjezdem ke křižovatce a také lepší přehled o provozu na, který přichází na křižující komunikaci.

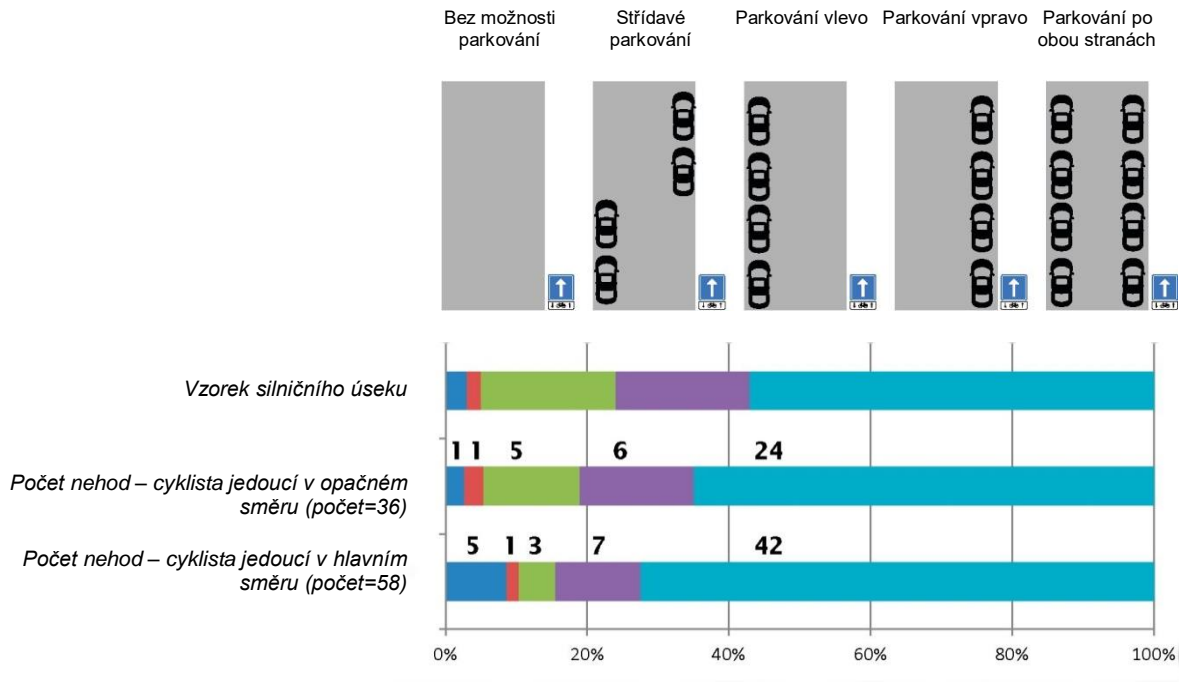
Obrázek 41 - Rozdělení cyklistických nehod v cykloobousměrce v závislosti na parkování.

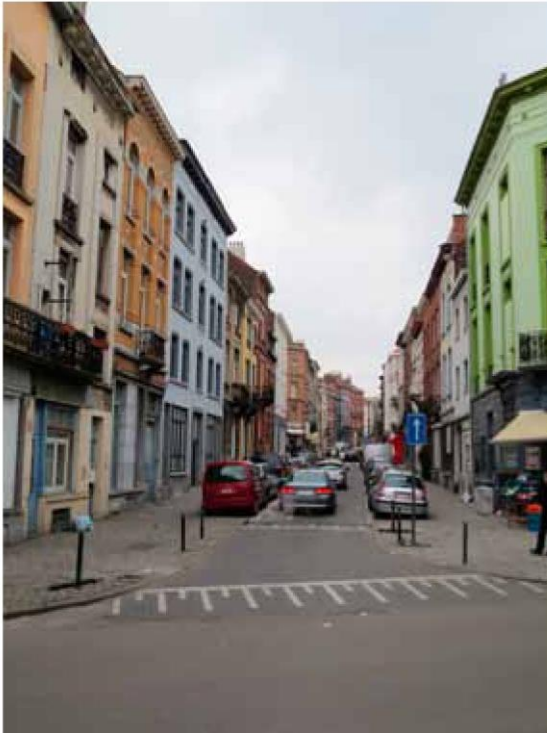
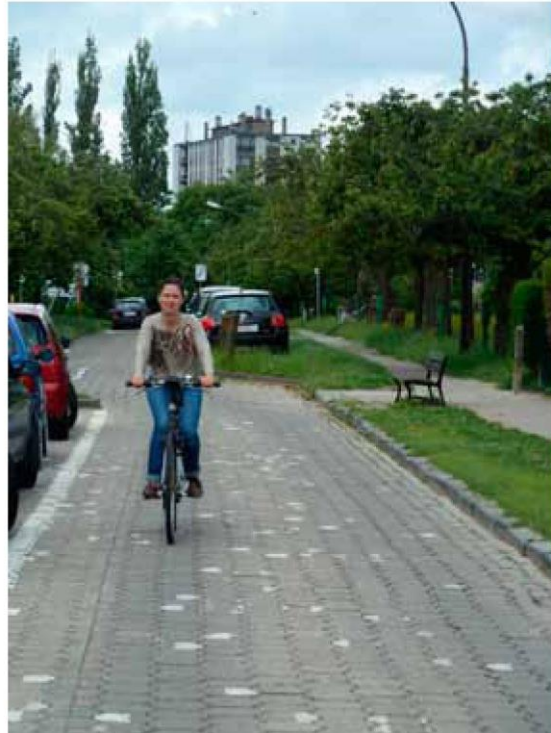
Obrázek 42 a 43 - úzká cykloobousměrka a parkování vlevo. Cyklista má tendenci se oddálit od dveří zaparkovaných vozidel.

Když je parkovací stání jen na jedné straně, zdá se, že parkovací stání na levé straně vzhledem k hlavnímu směru představuje pro cyklisty menší riziko. Počet cyklistických nehod, o které lze opřít takové doporučení, je však omezený. Bylo by užitečné pokračovat v analýze tak, že by se pomocí kamery pozorovalo chování a interakce různých účastníků silničního provozu v závislosti na straně parkovacího stání.

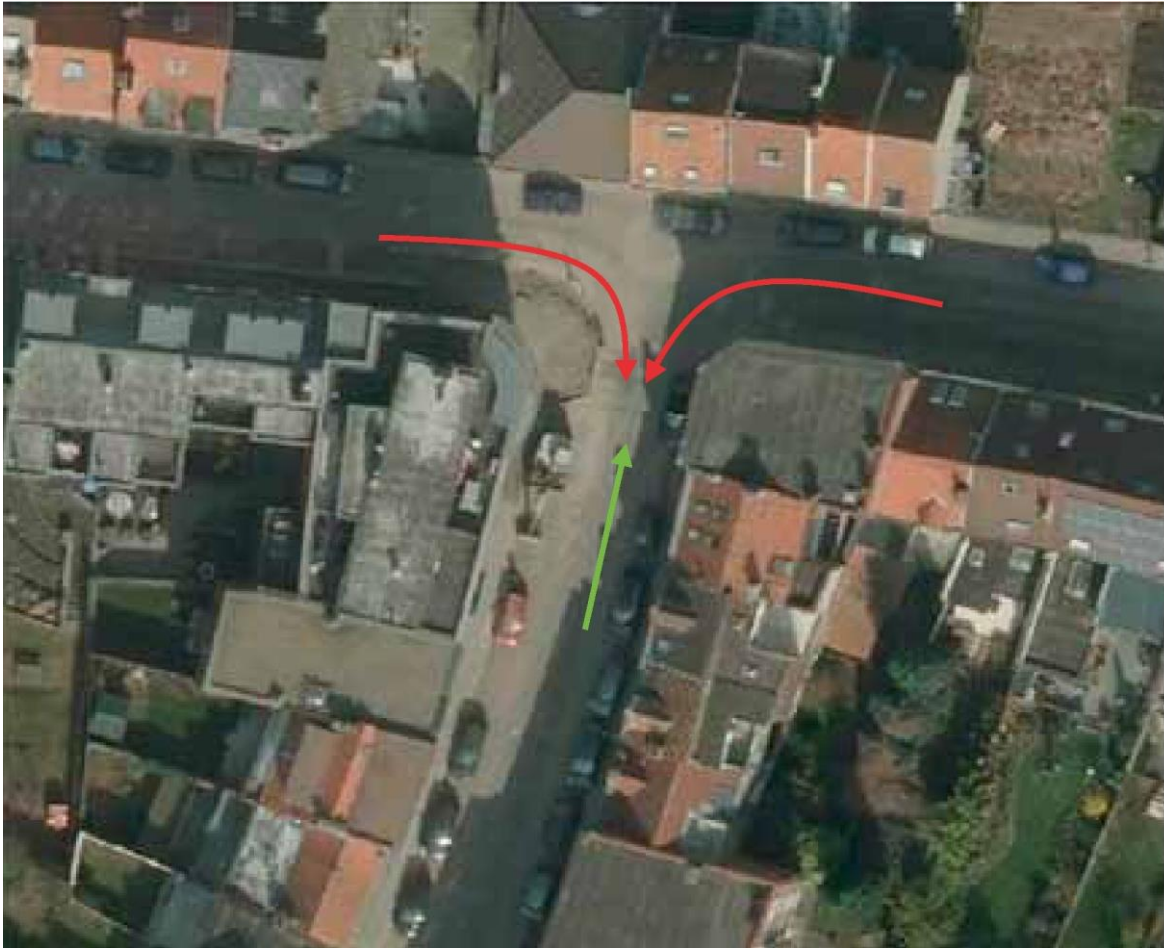
Nebezpečnější je situace například na křižovatce, kde jsou všechny větve cykloobousměrné a pouze jedna větev umožňuje výjezd z křižovatky. Všechna vozidla přijíždějící z cykloobousměrek musí jet přes vyhrazený jízdní pruh umožňující výjezd. Pokud jsou tyto silnice velmi frekventované, může být pro cyklistu obtížné dostat se na křižovatku.

Obrázek 44 - Vozidla (červené označení) zatáčející směrem k cyklistovi (zelené označení).

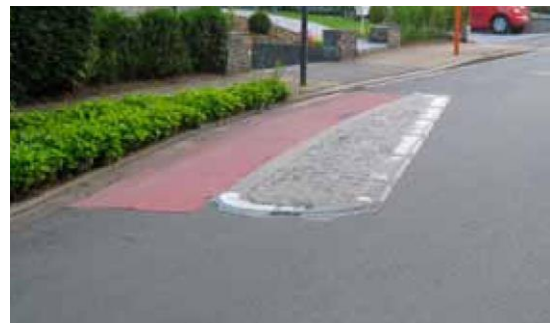
Obrázek 45 - směrový ostrůvek (označení bílou barvou by mělo být zesílené, aby se zvýšila viditelnost).

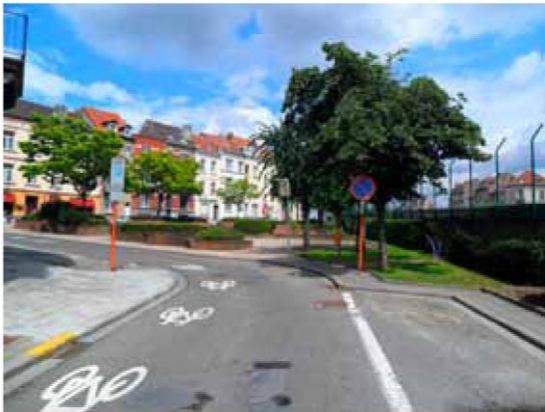
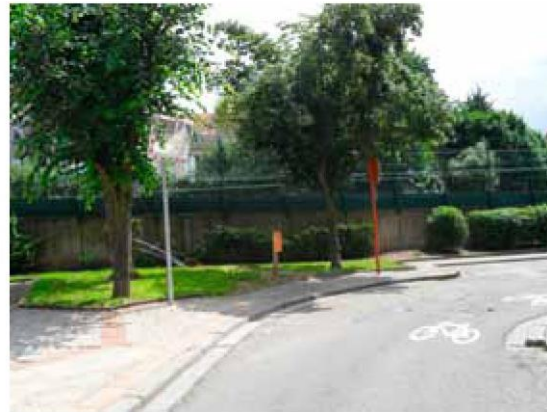
Obrazky 46 a 47 - ulice Rue de l'Armistice : v zakřivené části je namalován piktogram kola a bylo zde instalováno zrcadlo, které umožní cyklistům a řidičům automobilů, aby se vzájemně viděli.
