AKCE PROCHÁZKA S BÍLOU HOLÍ NUSLE 21.5.2024

Ukázky problematických míst viz foto a příklady:

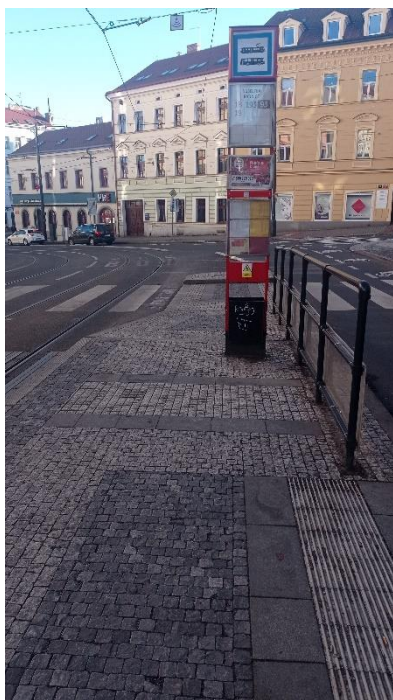
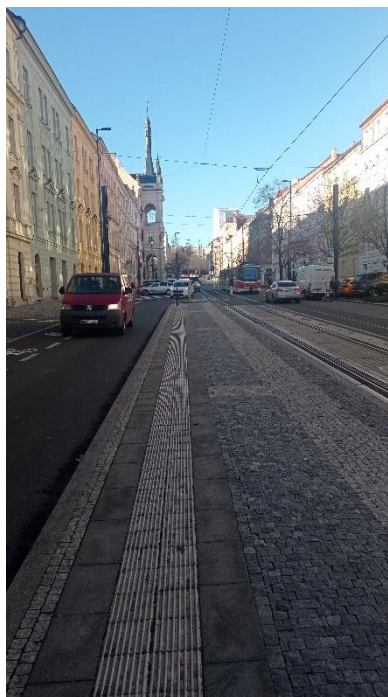
Popis: Zastávka s ostrůvkem, v čele zastávky přístup přechodem, v konci zastávky varovný pás.

Nedostatky: Velká délka umělé vodící linie v ostrůvku, nedostatečný odstup od hrany vozovky, navazující zábradlí v černé barvě je nekонтastní (fota 1, 2)

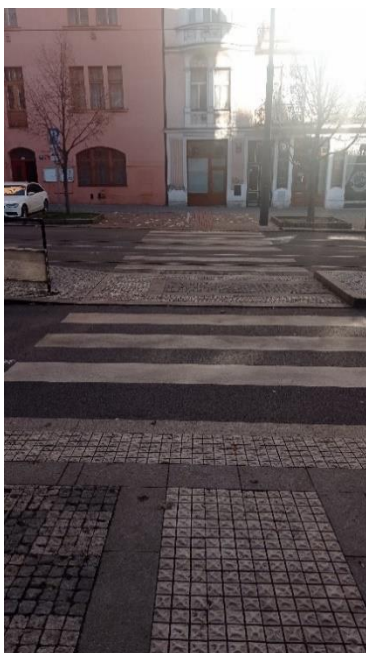
foto 3

Nedostatky: Přilehlý přechod k ostrůvku správnější řešení (foto 3). Koridor na protilehlou stranu s úpravami v chodníku bez lemování signálního a varovného pásu (foto 4) s různorodým povrchem a barevností.

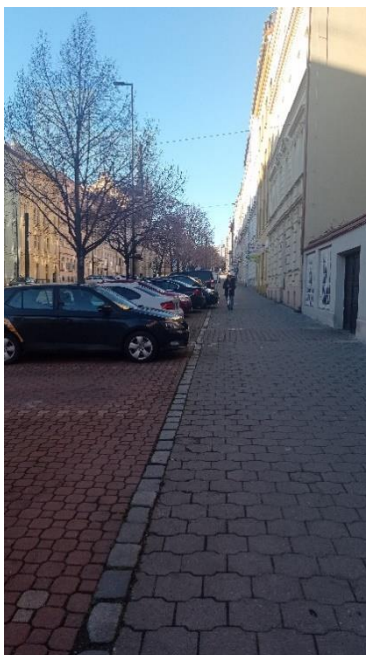
foto 5

Popis: Zastávka s pojížděným mysem

Přístup chodníkem s bariérami zaparkovaných vozidel, bez vyznačení hranice parkování, bariéry v přirozené vodící linii podél fasády (foto 5), zastávkový označnick bez signálního pásu (foto 6), hrana chodníku s proměnlivou výškou bez varovného pásu, s nerovným povrchem (foto 7), přístřešek bez kontrastního vyznačení prosklených stěn (foto 8).

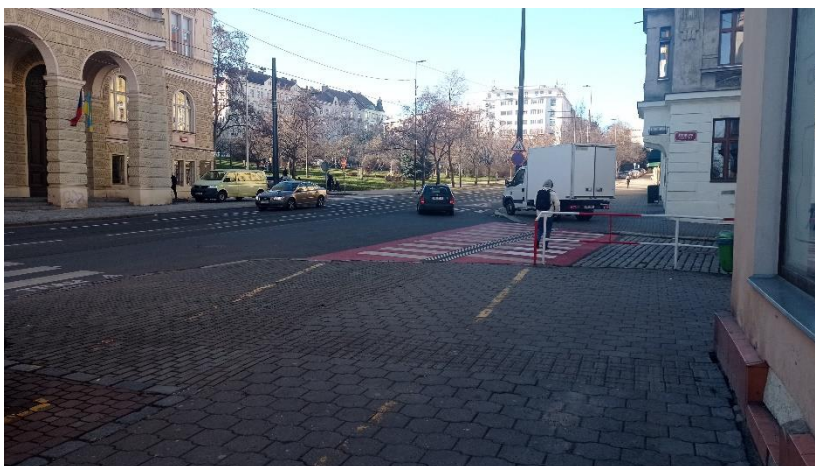
foto 9

Popis: Vyznačené přechody přes ulici Táborská a Sezimova

Souhrn množství nedostatků v křižovatce Sezimova, signální a varovné pásy bez lemování, v místě křížení bez hladké plochy, nesprávné směrové vedení vodícího pásu přechodu, nesprávné úpravy hrany u vozovky, nerovný a nekvalitní povrch chodníku (foto 9).

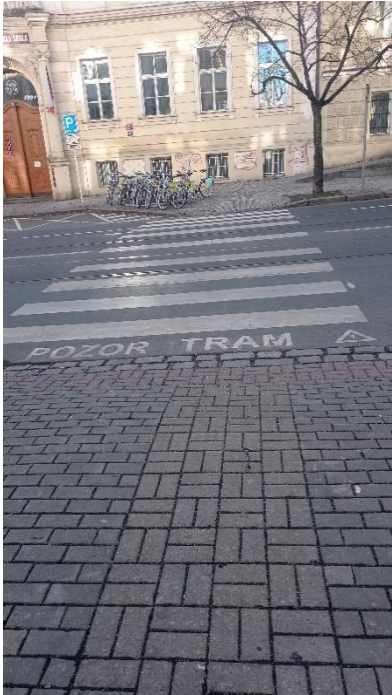
foto 10

Nedostatky: Chyby v celé křižovatce v ulici Tábořská, dále u radnice stojany a kola tvoří bariéru v průchodu podél signálního pásu (foto 10).

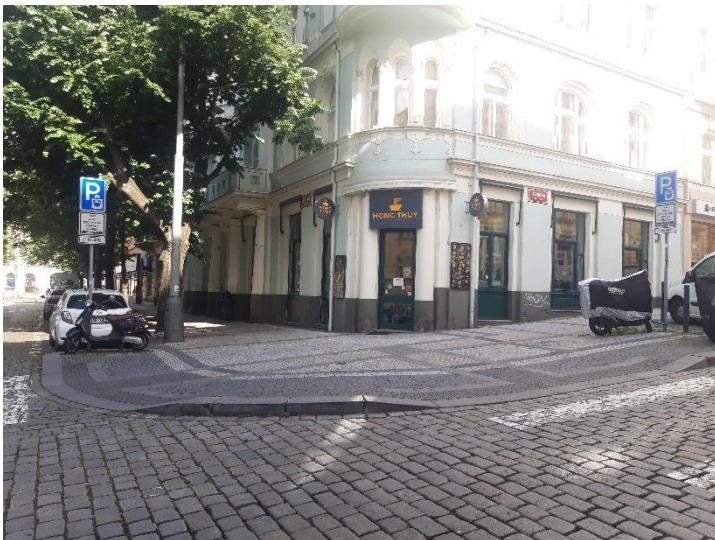
foto 11

Příklad správného řešení hmatových úprav

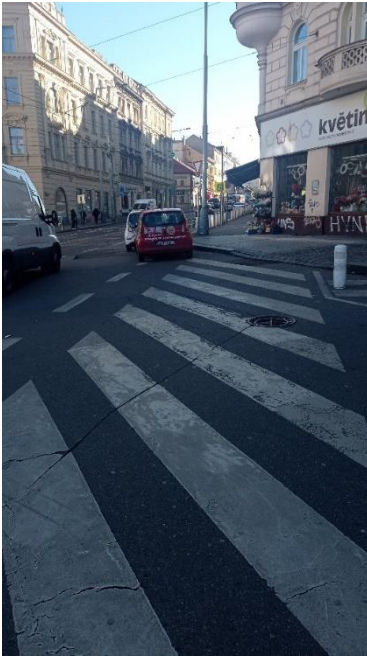
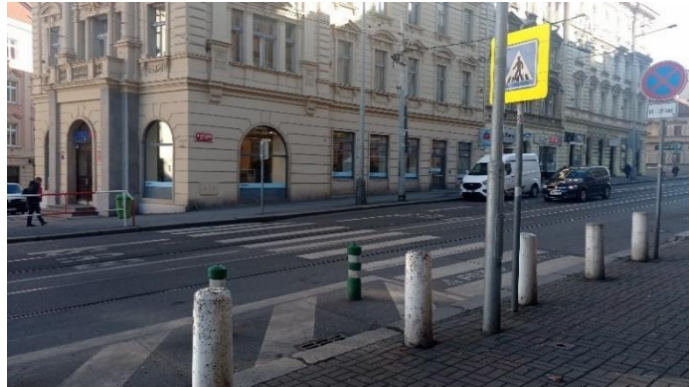
fota 12, 13

Nedostatky: u vchodu do budovy ČS nebezpečné schodiště, přechody bariérové, bez úprav pro osoby s omezenou možností orientace i pohybu (foto 12, 13)

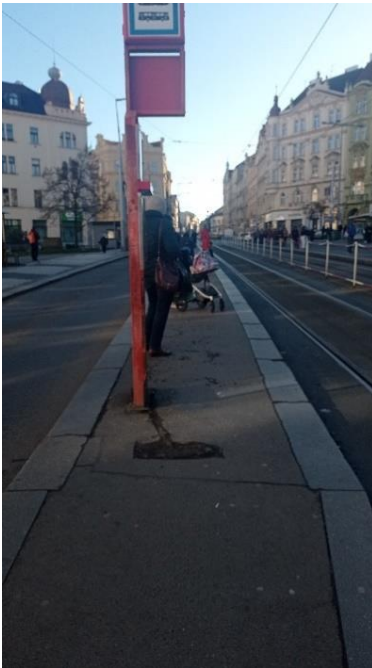
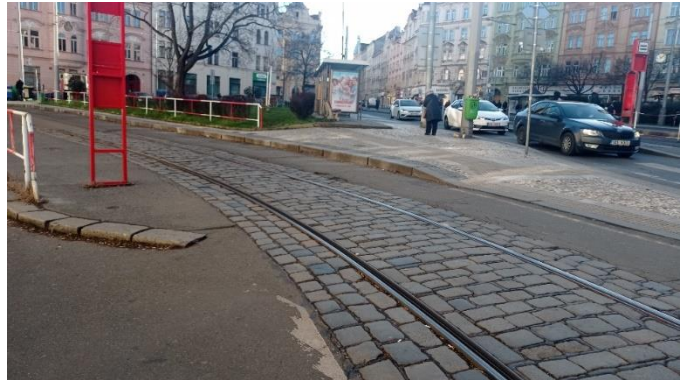
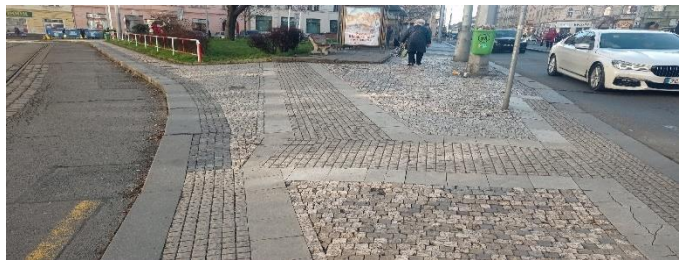
fota 14, 15 a 16

Nedostatky: Zastávky bez úprav, bariérové přístupy (fota 14, 15, 16)

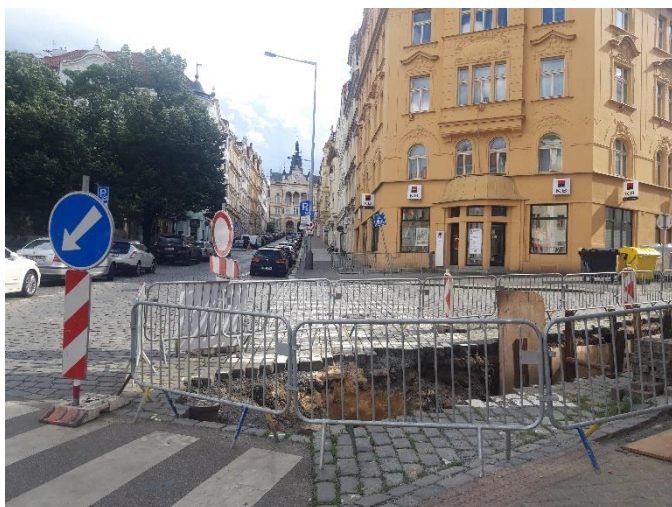
foto 17

Nedostatky: Přechod s hmatnými úpravami jen na jedné straně, s bariérami

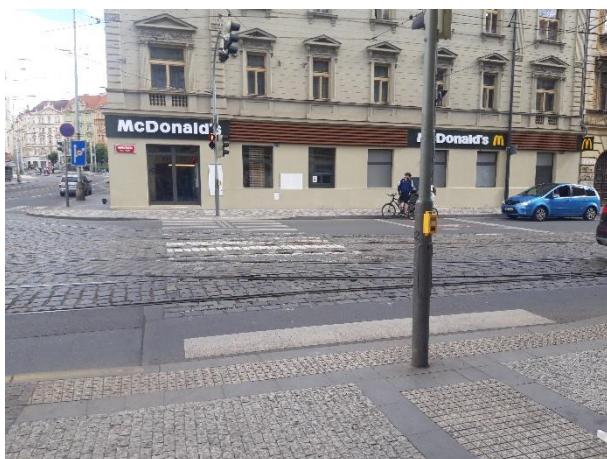
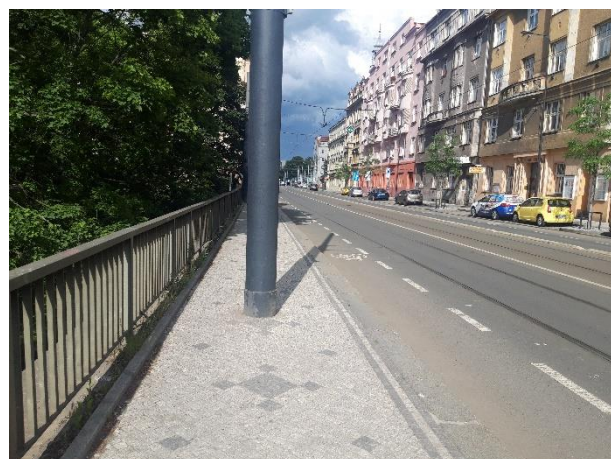
fota 18, 19

Přechod se správnými hmatnými úpravami (foto 18), sloup veřejného osvětlení v přirozené vodící linii (foto 19)

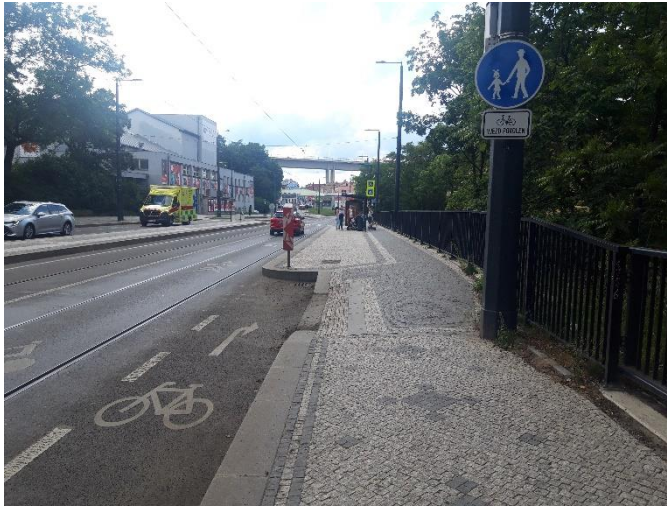
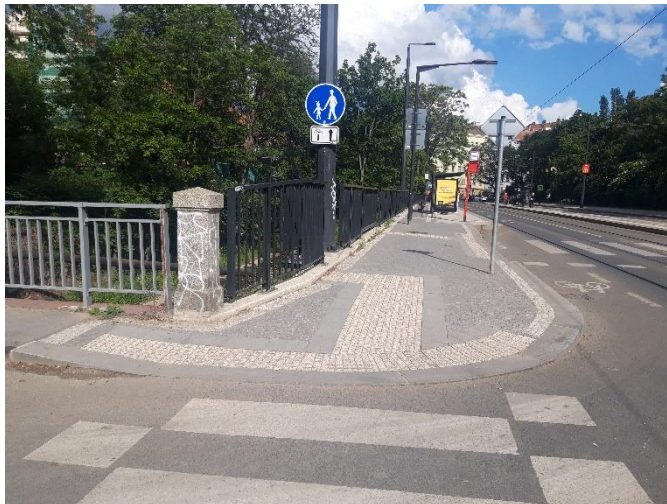
fota 20,21

Nedostatky: Na zastávce Divadlo na Fidlovačce (směr centrum; z vysazeným mysem) je nebezpečný smíšený provoz cyklistů a chodců; na zastávce ve směru Náměstí Bratří Synků chybně použita umělá vodící linie s malým průchozím prostorem
